Maitre d'ouvrage :	Commune de Val-Cenis
Gestionnaire :	Commune de Val-Cenis
Type de prélèvement :	Prise d'eau / Galerie EDF
Autorisation administrative :	DUP du 19/03/1990 pour 15 l/s
Remarques :	Captage utilisé en réinfiltration des Barrières Alimentait autrefois le réservoir de Saint Pierre.

Caractéristiques techniques de l'ouvrage

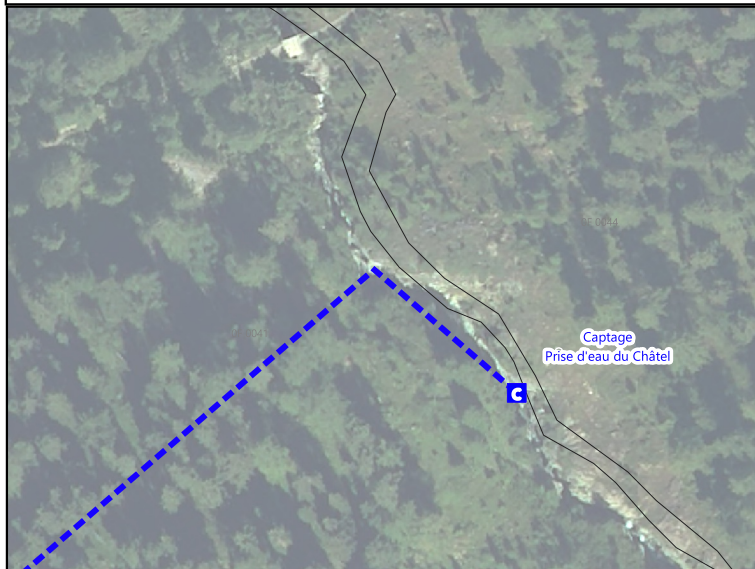
Ouvrage de captage : Prise d'eau EDF du torrent du Châtel
 Canal d'amenée
 Prise sur conduite d'alimentation de la galerie EDF

Etat accès Bon :
 Etat génie-civil: Bon
 Etat éléments hydro: Moyen
